# UNI TECHNICS

**Innovationen für Ihr Kanalnetz**

### Grundlagen von Geruch und biogener Korrosion

### Ursachenanalyse

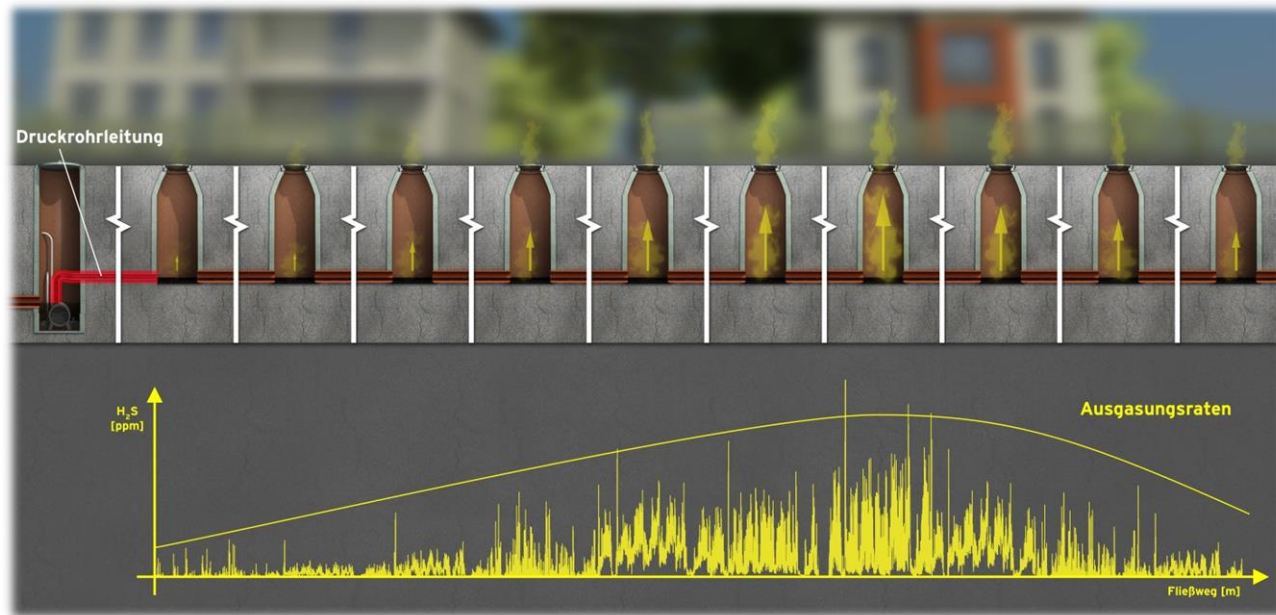
### H<sub>2</sub>S-Ausgasungen – nach fast **JEDER** Druckrohrleitung Teilentwässerungsgebiet im Schnitt

1. H<sub>2</sub>S Ausgasung mitunter bereits im Pumpwerk
2. H<sub>2</sub>S Ausgasung über 1-3 km nach der Druckrohrleitung
3. Die größte H<sub>2</sub>S Belastung ist nicht am DU-Schacht, sondern einige Schächte später
4. Geruch als Indikator biogener Korrosion
5. Lebensdauerreduktion auf teilweise nur noch 5-15 Jahre (!!!)

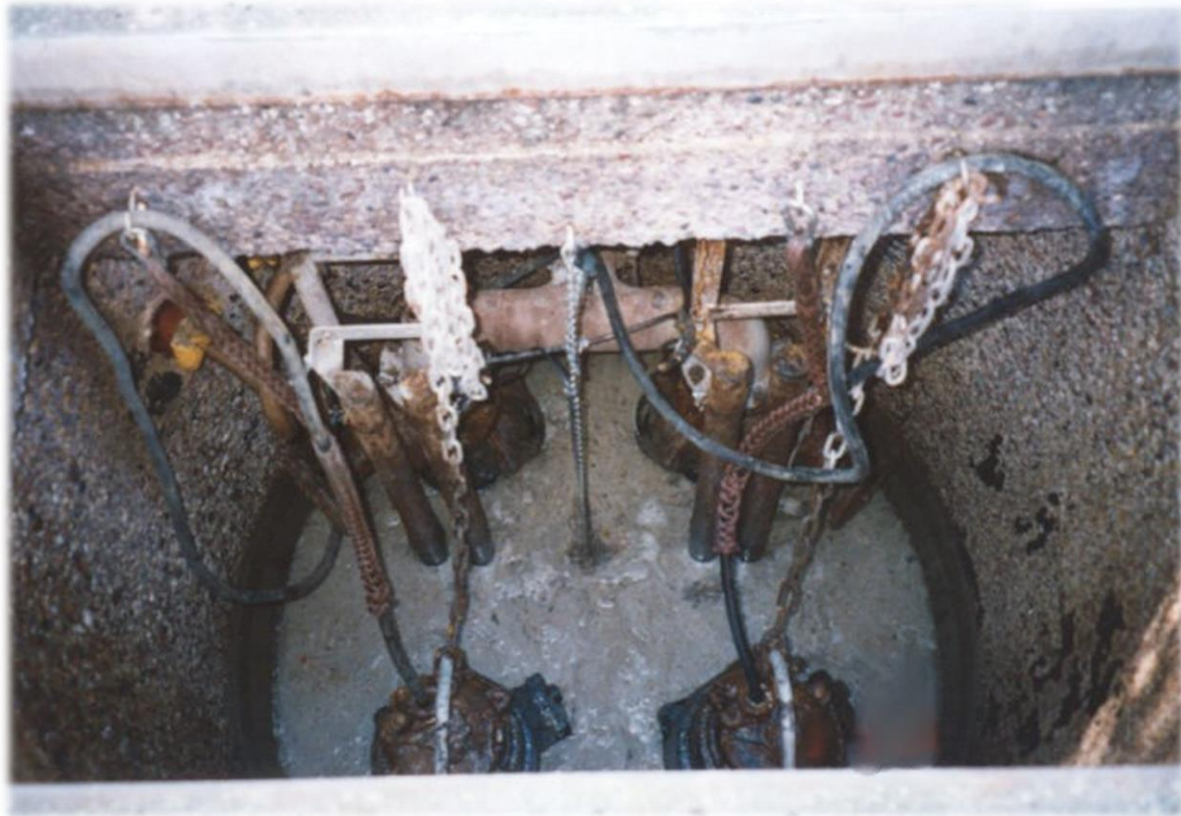
### Biogene Schwefelsäurekorrosion in Pumpwerken

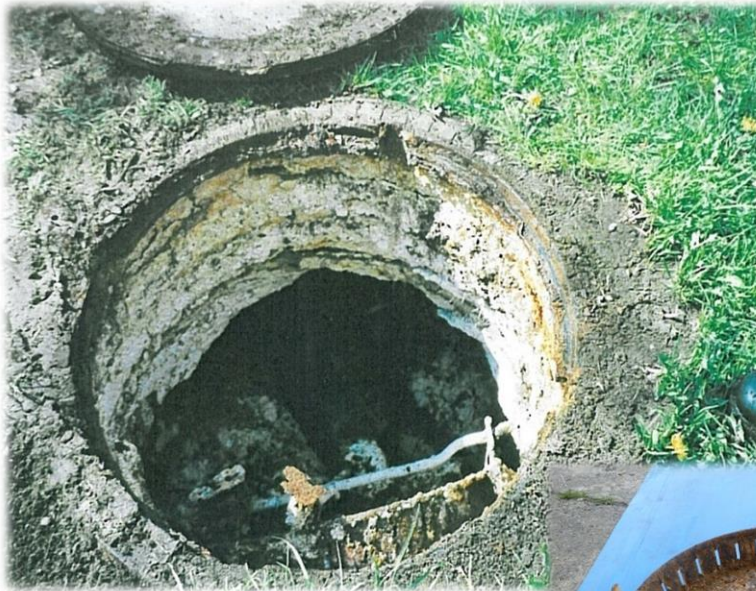
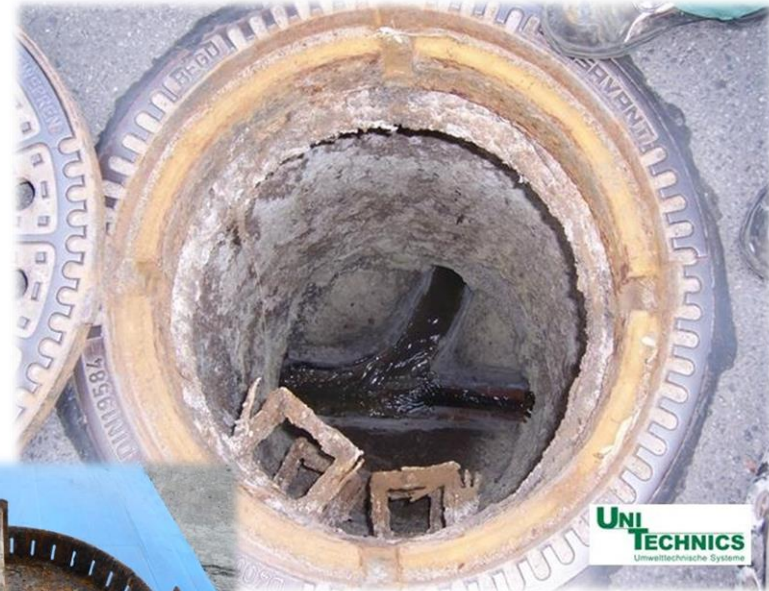
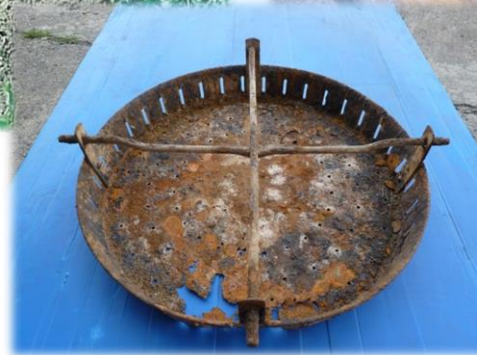
### Biogene Schwefelsäurekorrosion in Schächten

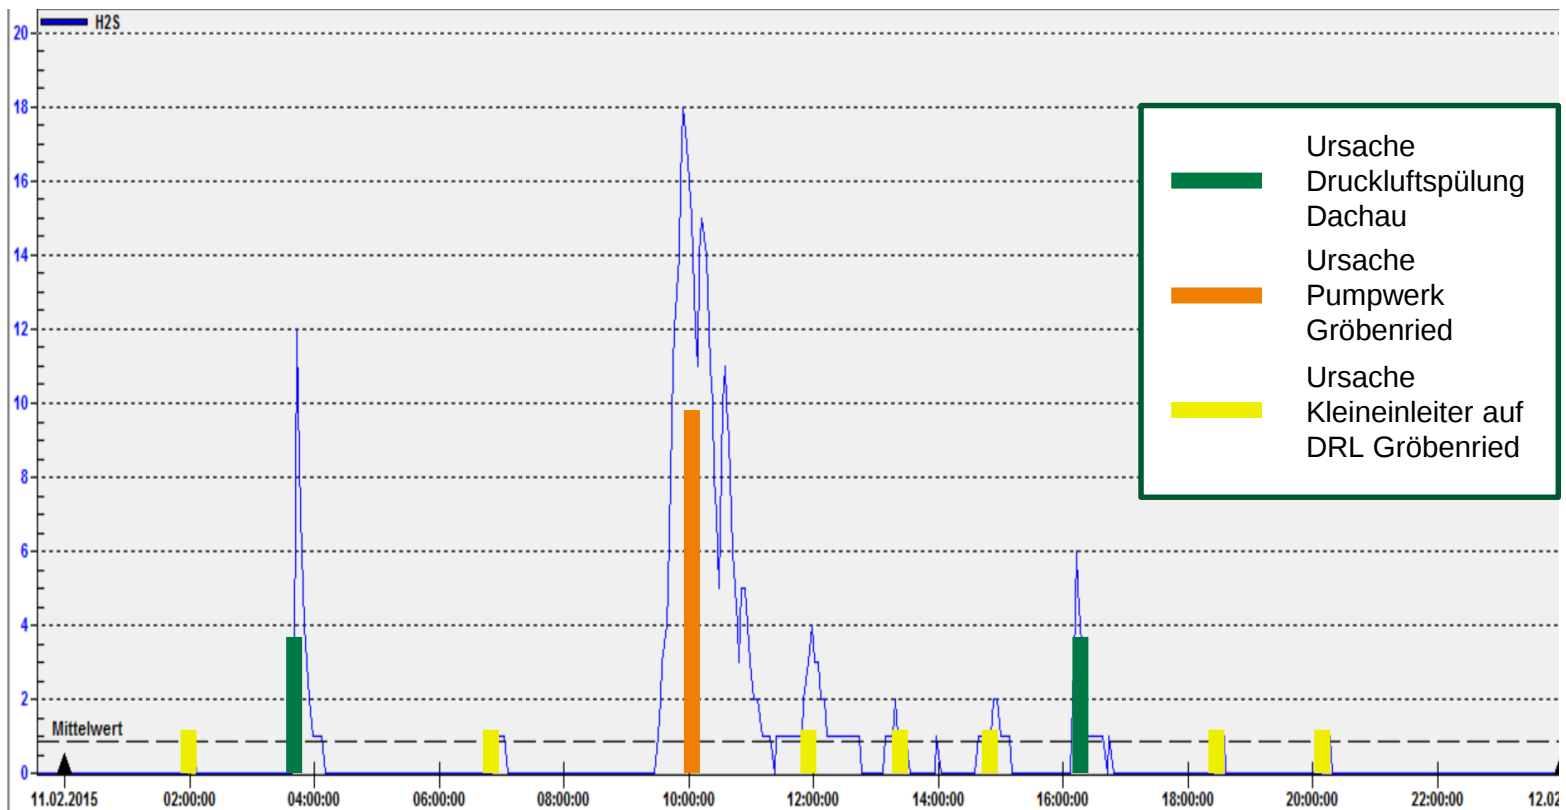
### Messtelle – Moosstraße Dachau – 2. Schacht nach Druckleitung Tagesdetail

**Messzeitraum: Einzeltag 11.02.2015**

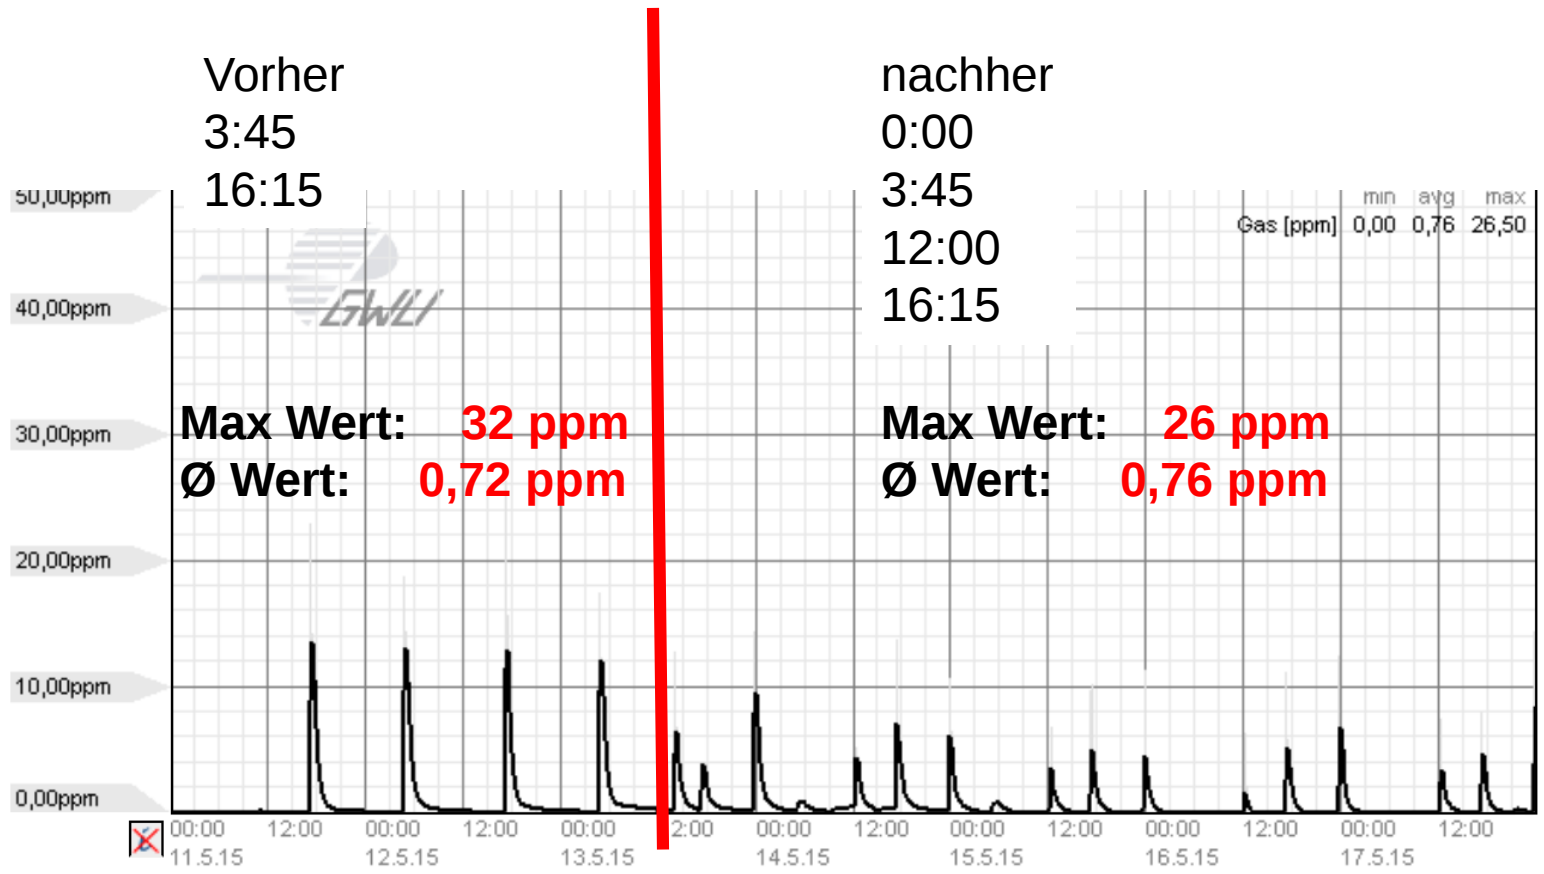
- Kompressor Langwieder Straße öfter spülen anstatt 2x Erhöhung auf 4x – kein Erfolg

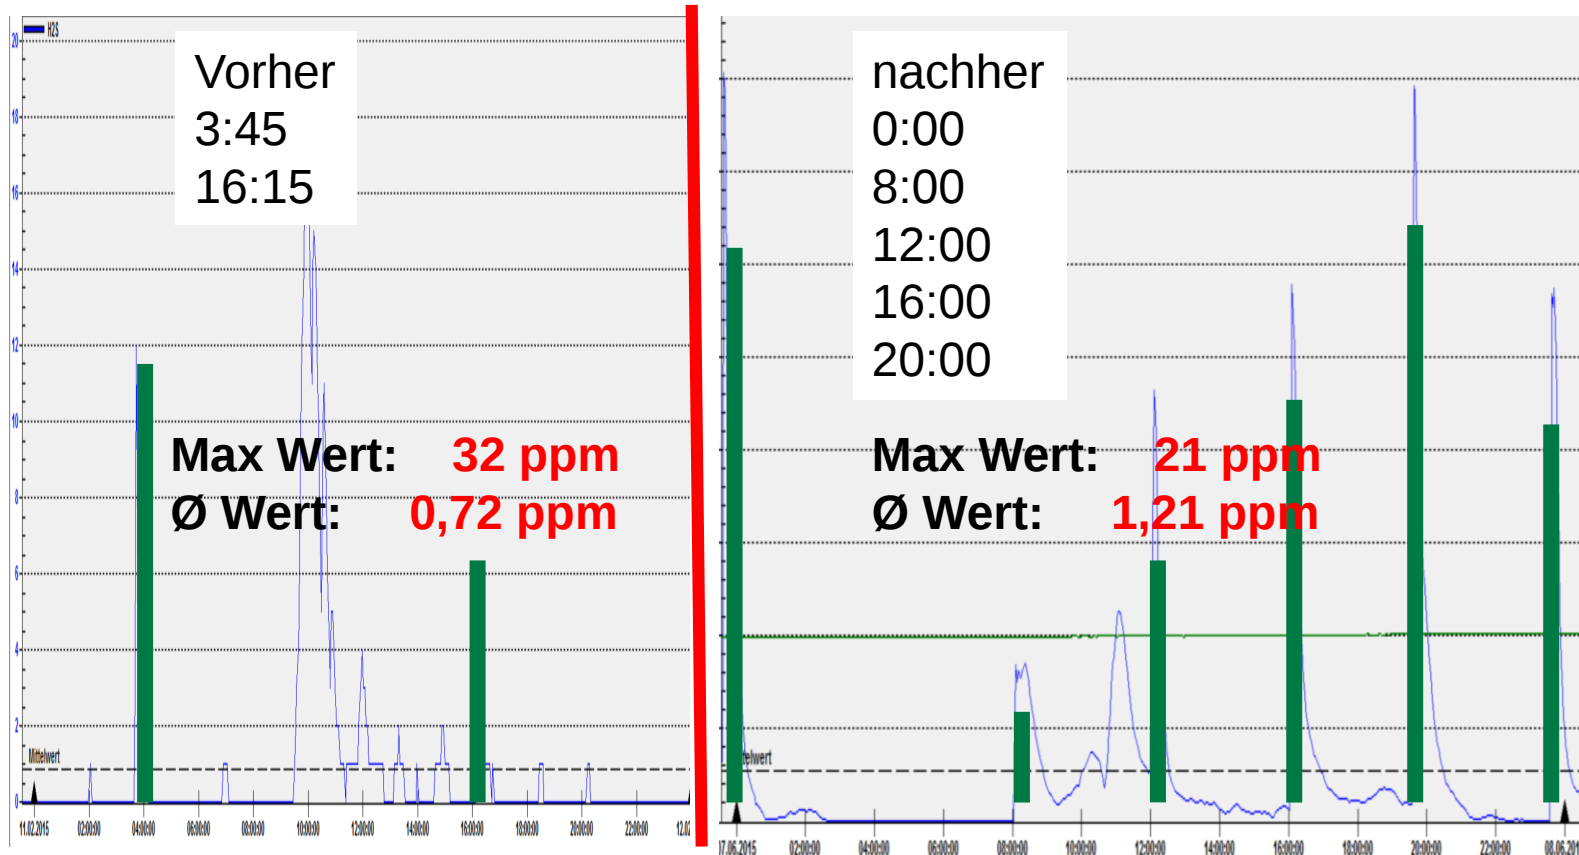
- Kompressor Langwieder Straße öfter spülen anstatt 2x Erhöhung 5x und Veränderung der Zeiten – kein Erfolg

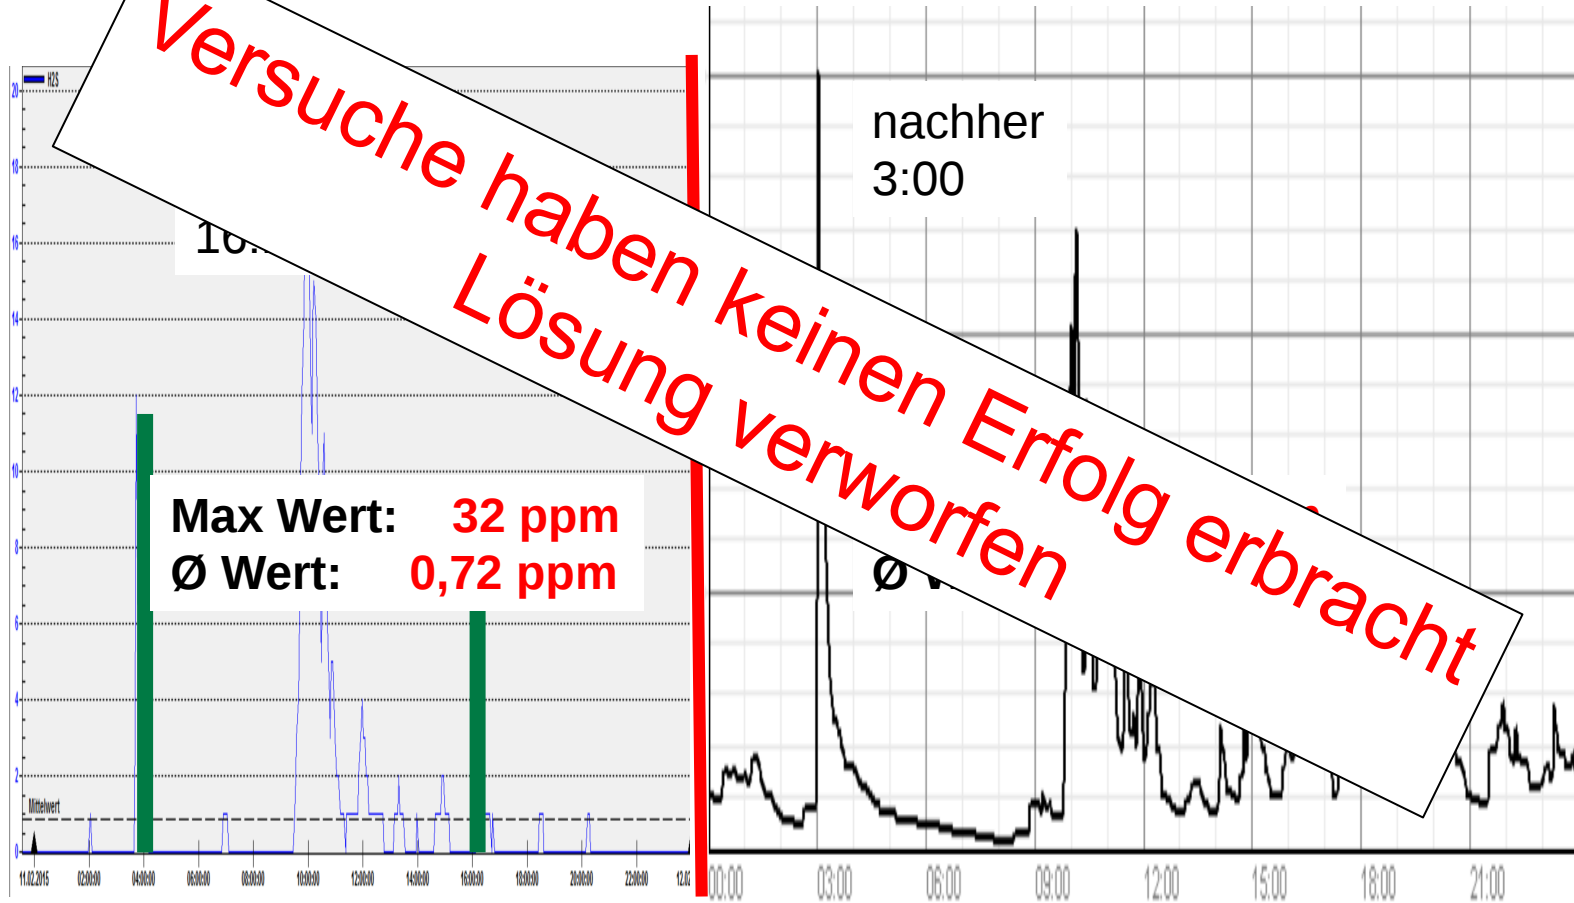
- Kompressor Langwieder Straße weniger spülen anstatt 2x nur noch 1x – kein Erfolg

**Versuche haben keinen Erfolg erbracht  
Lösung verworfen**

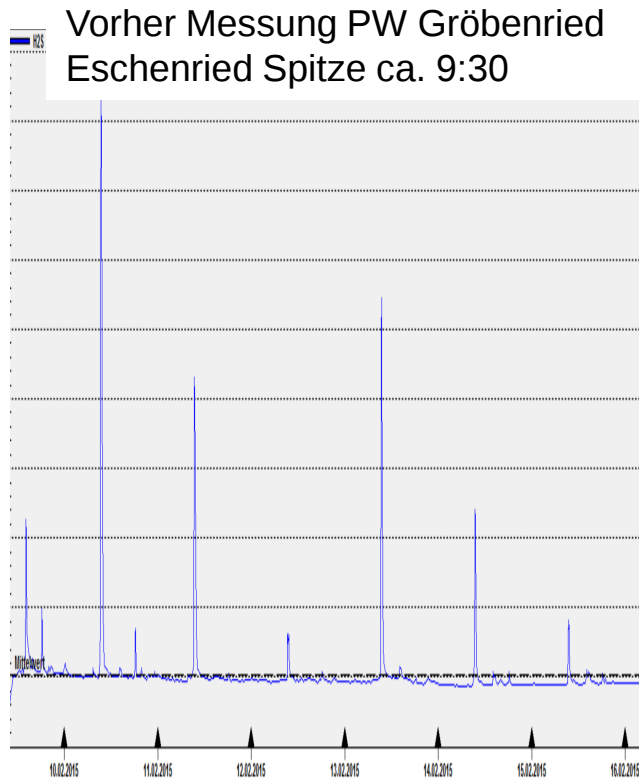
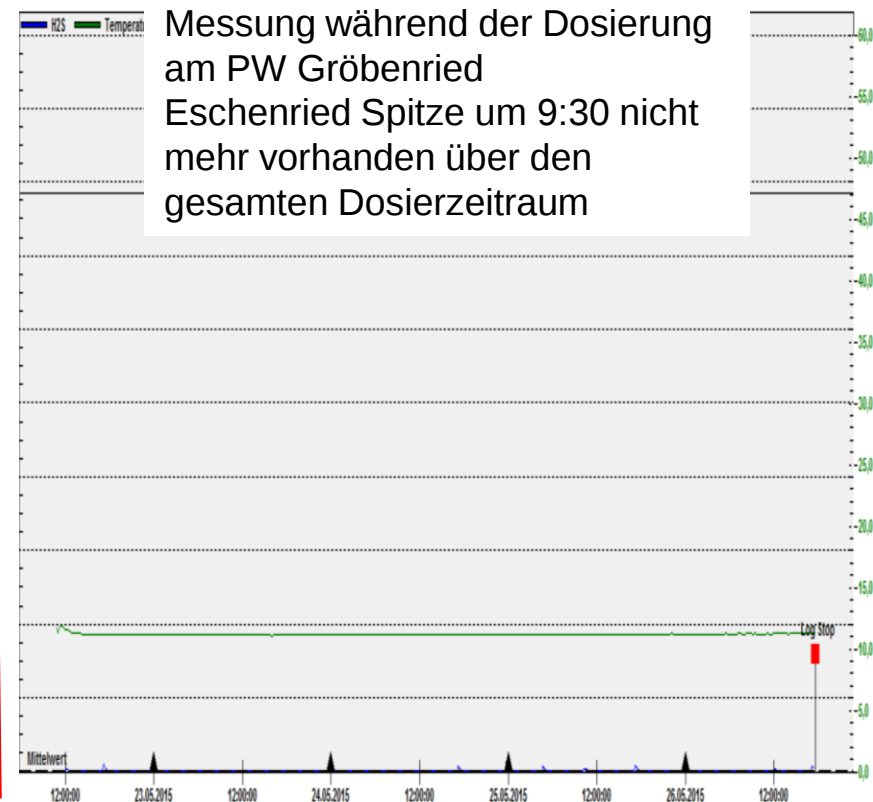
Messstelle 1 – PW Größenried: - H2S Werte bei jeder Einstellung = 0

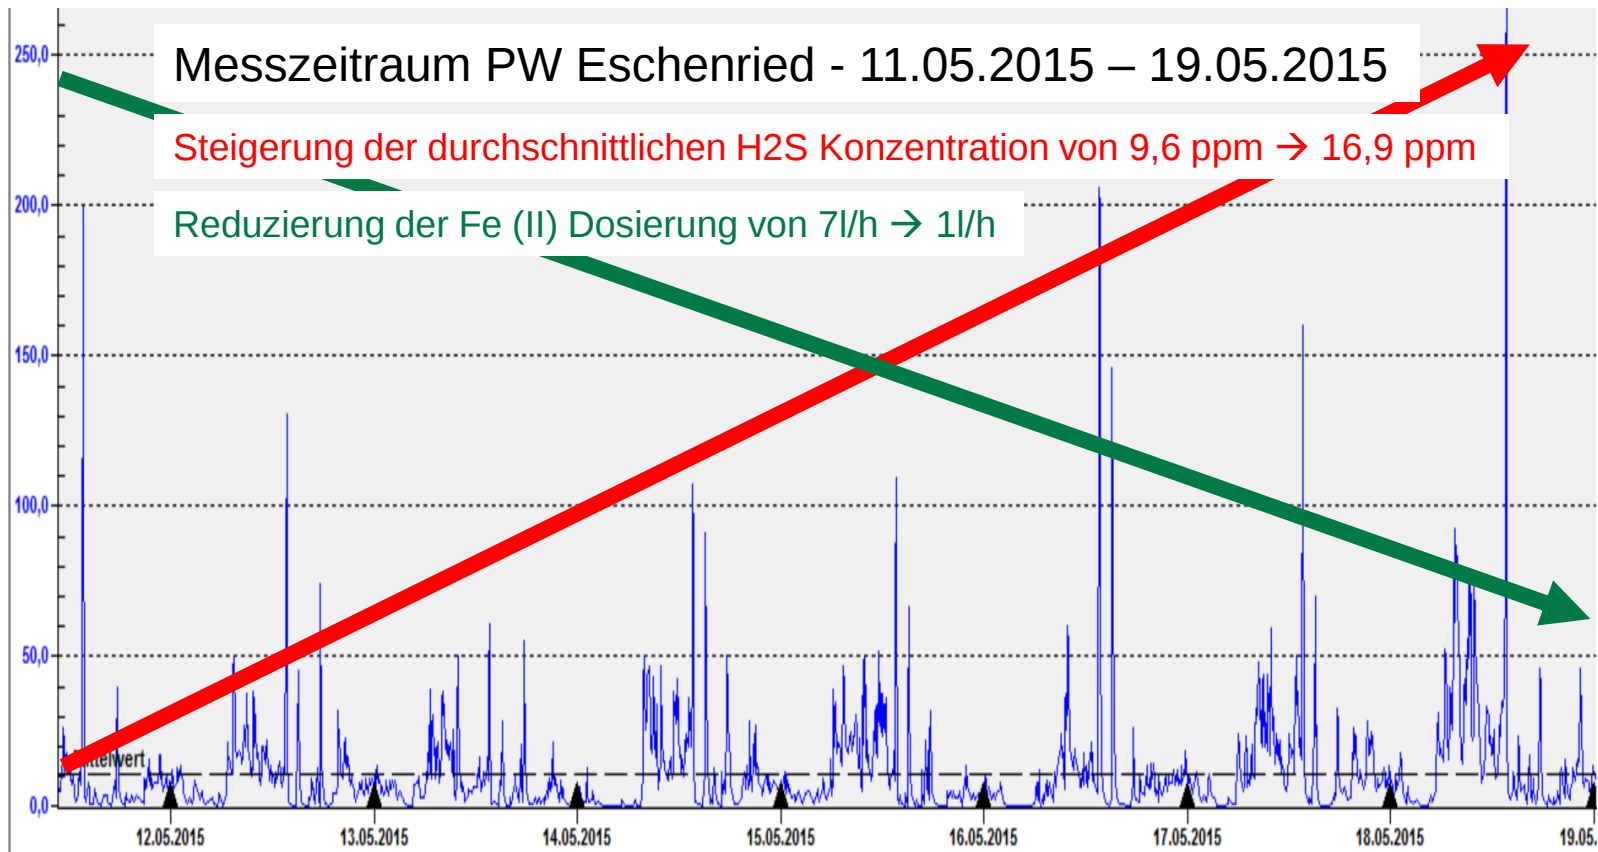
Messstelle 3 – PW Eschenried: - H<sub>2</sub>S Werte bei jeder Einstellung = extrem hoch
