# UNI TECHNICS

**Innovationen für Ihr Kanalnetz**

### Grundlagen von Geruch und biogener Korrosion

### Ursachenanalyse

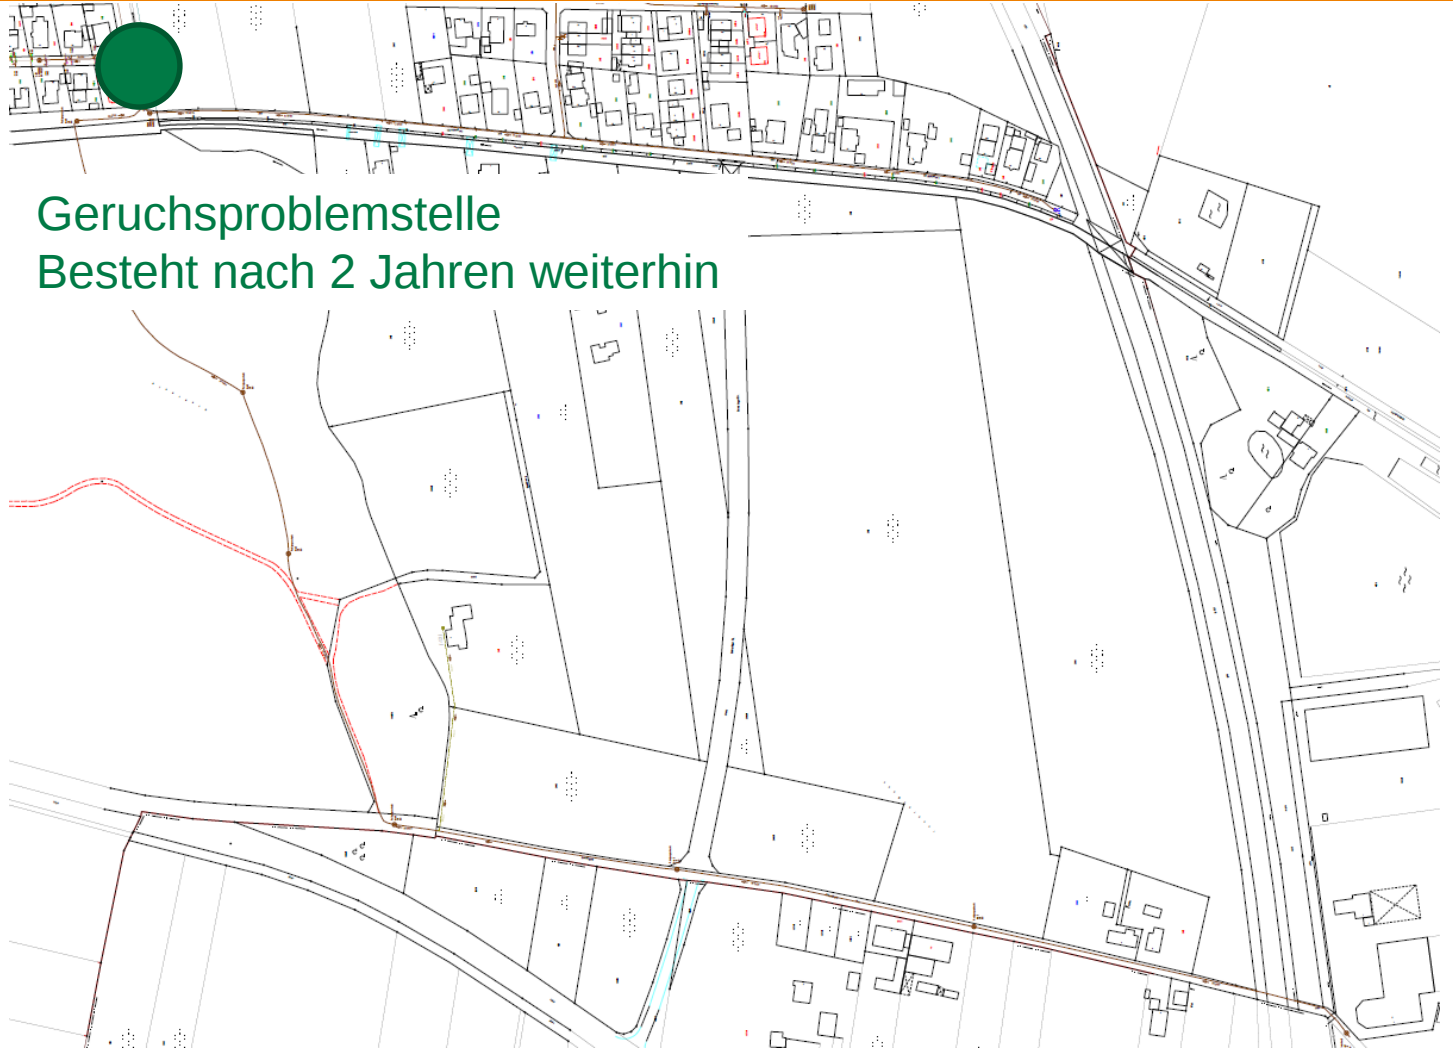
Geruchsproblemstelle  
Besteht nach 2 Jahren weiterhin

→ H2S Messung! (Geruchsmessung)

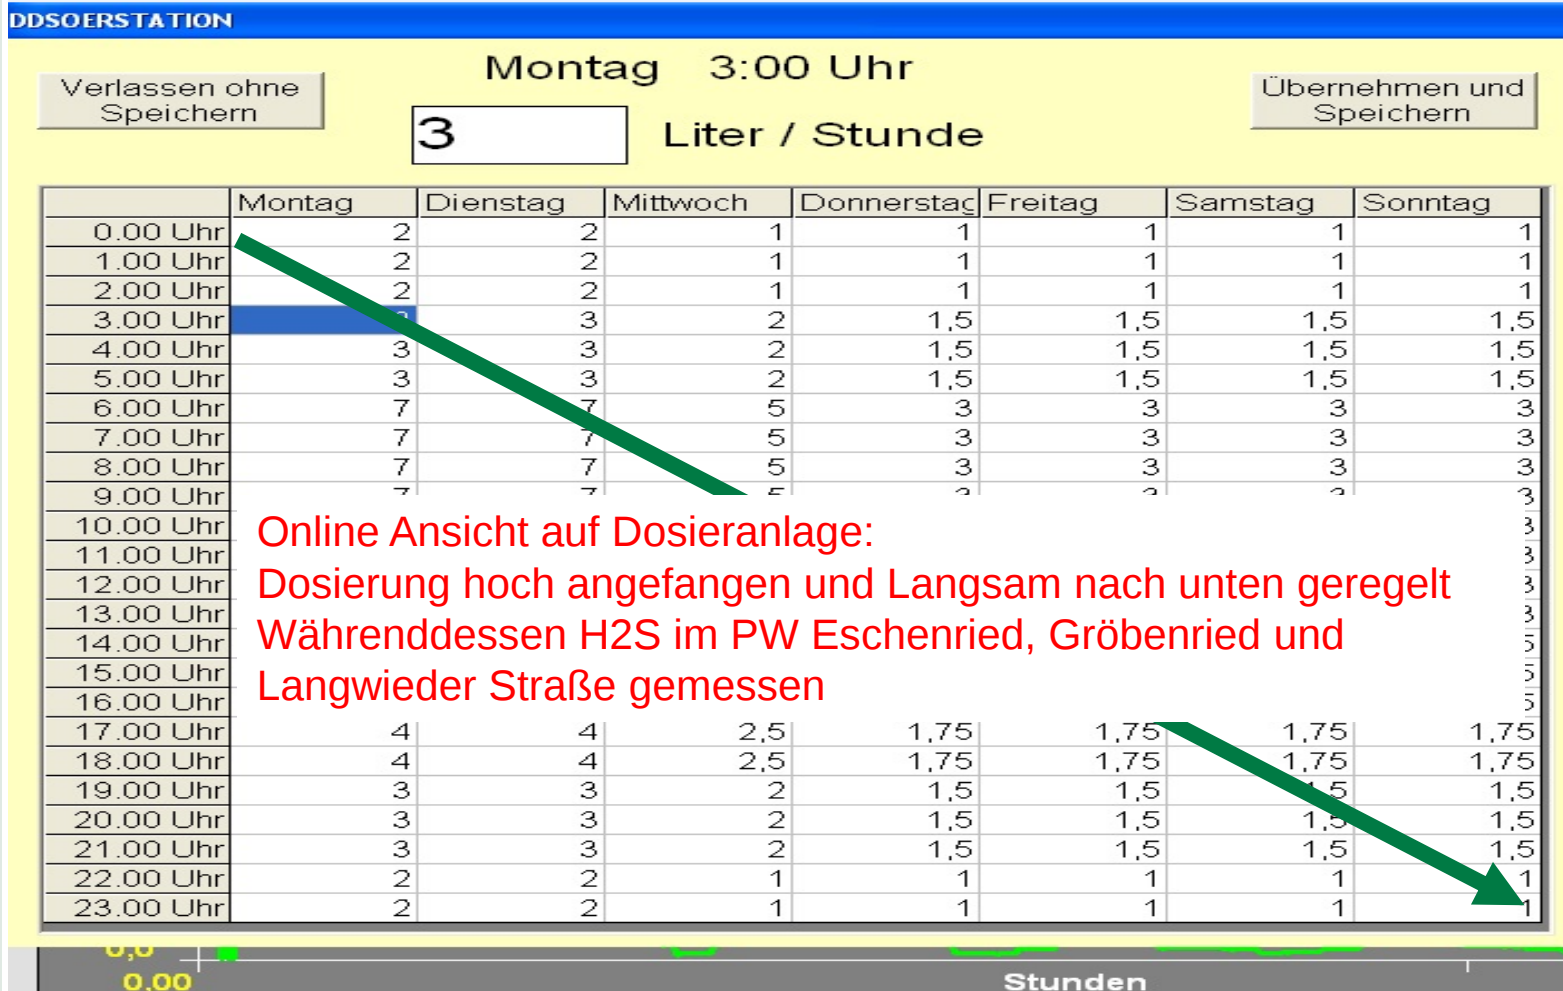
Messstelle 1 – PW Größenried: - H2S Werte bei jeder Einstellung = 0

## Versuche mit verschiedenen Dosiermengen und Dosierverläufen
